## WH583M 高频晶振不工作

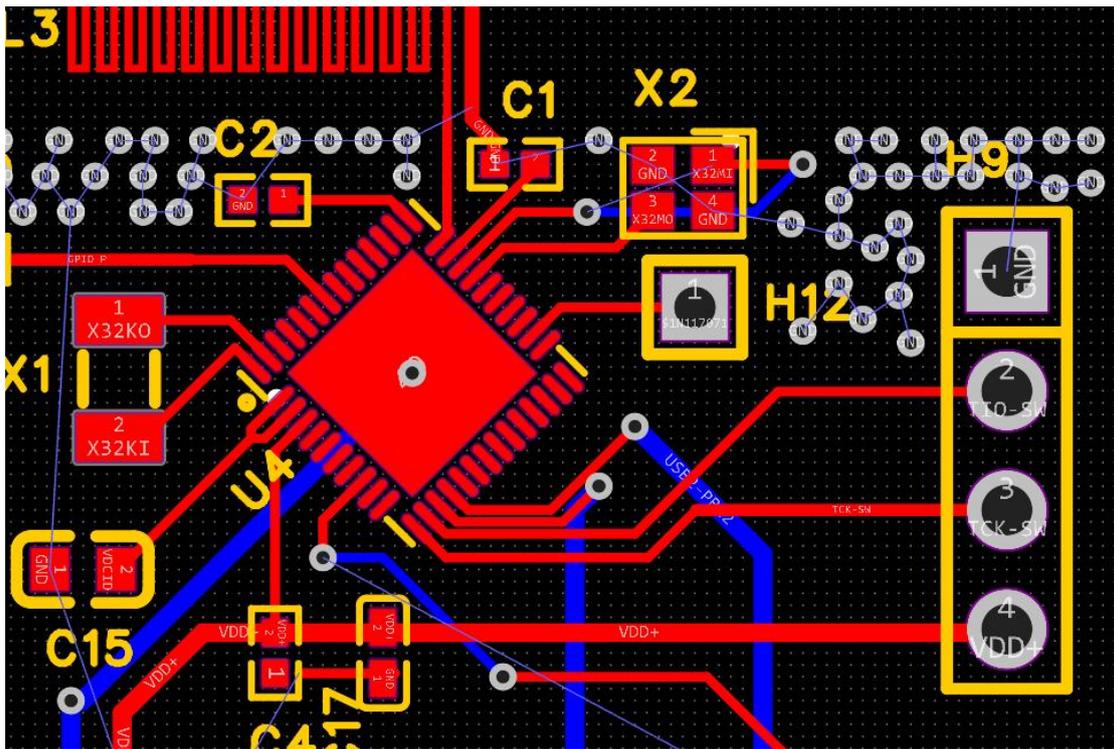
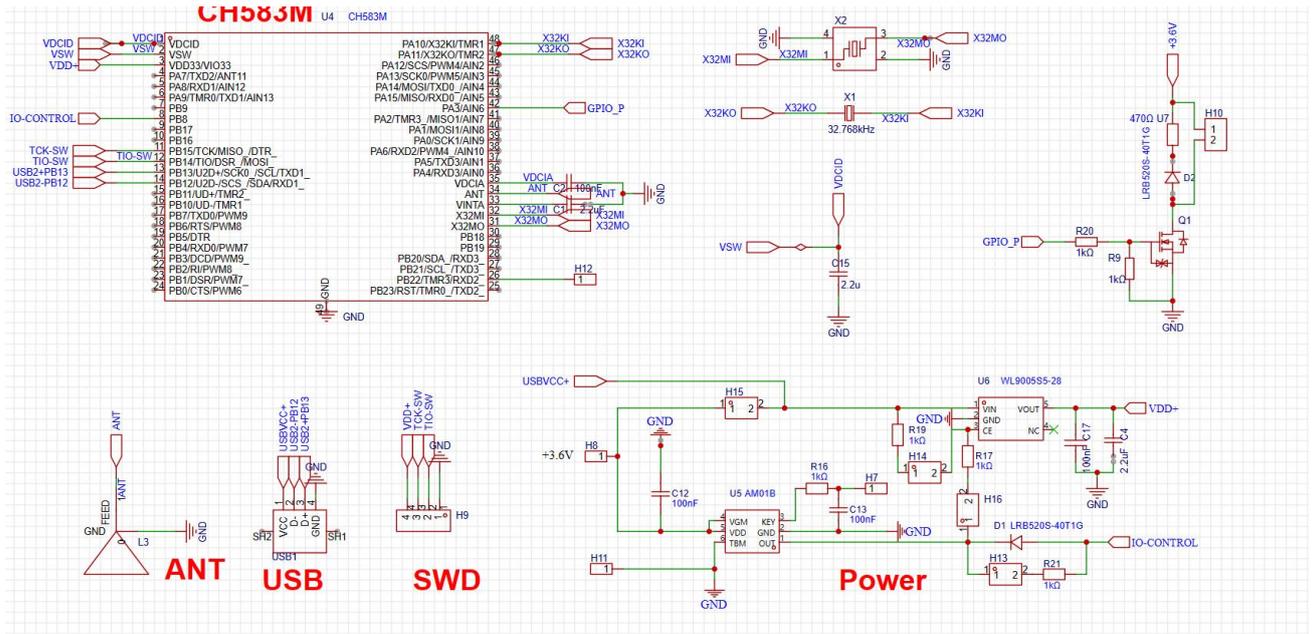
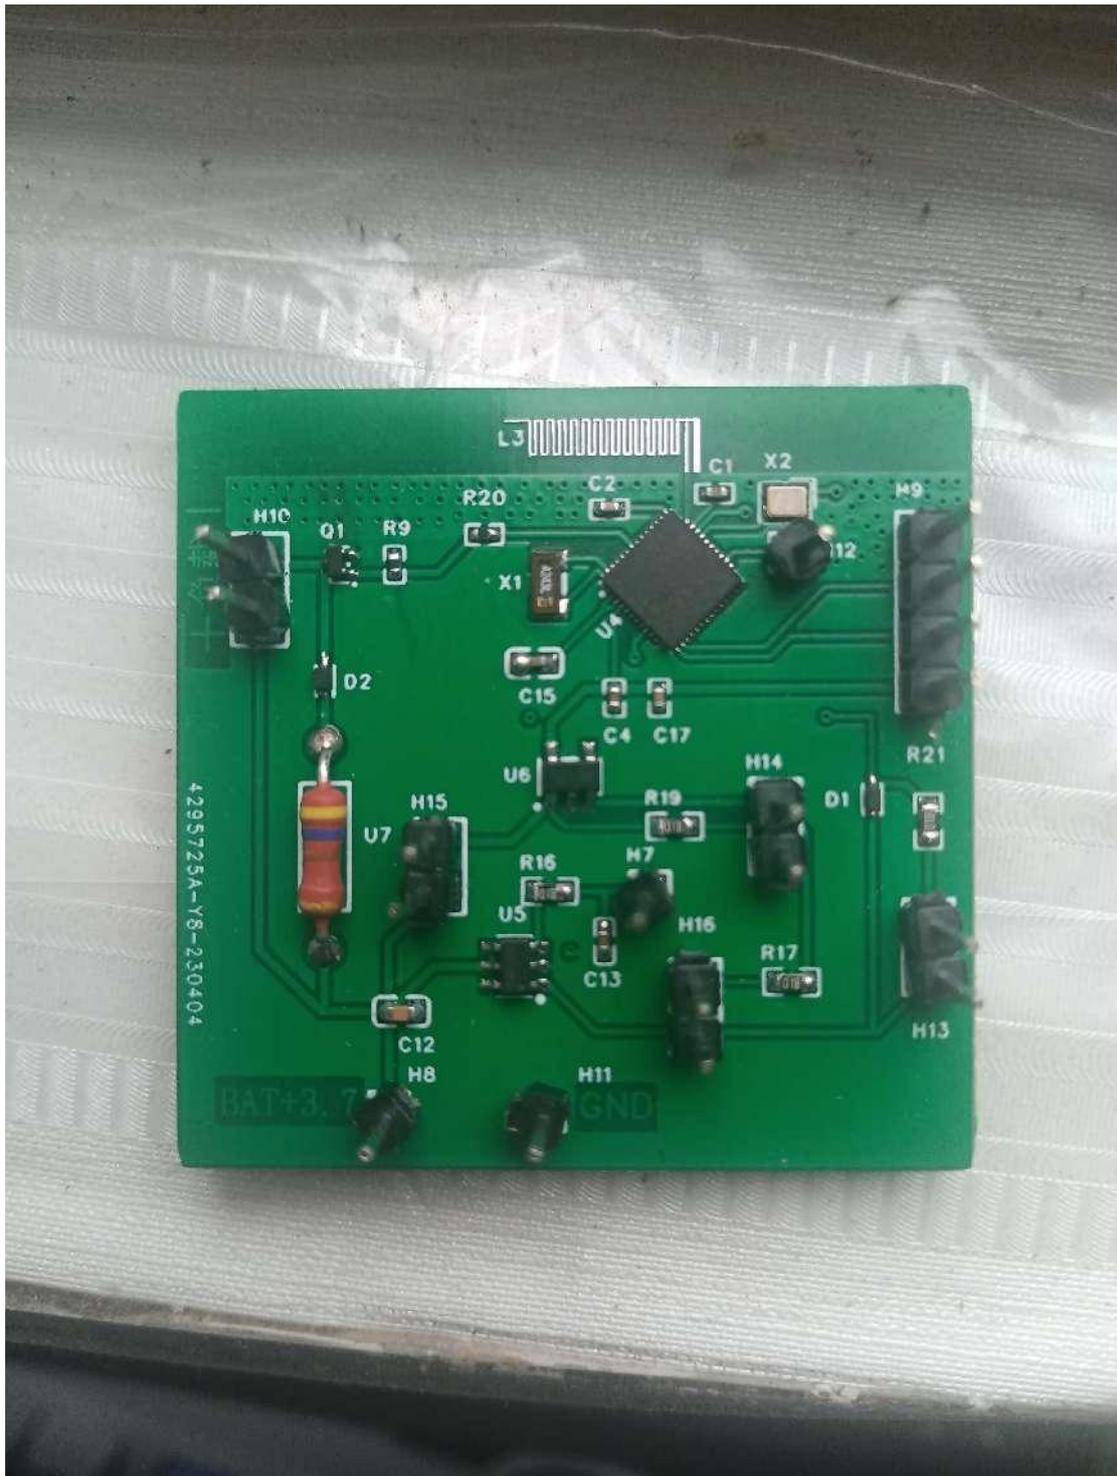
1. 不启用 DC-DC, VSW 和 VDCID 短接, 设计要求接电容不小于 0.1 $\mu$ F, 实际电路接 C15【2.2 $\mu$ F】
2. VDD3 接 VDD+ 【3.3V】, 设计要求 WH583M 电源要求 1.7~3.6V, 由 WCH-LINKv1.1, 输出 3.3V 供电
3. VDCIA 接 C2 【100NF】
4. VINTA 接 C1 【2.2UF】
5. GND 检测正常
6. 高频 32M 晶振, 接 X32MI 和 X32MO, 实际电路接 SX1B32.000F1210F30, 匹配电容 12pF 符合设计要求, 但晶振不工作, 焊接检查正常, 晶振没有损坏, 几个板子有相同的问题。  
问题描述: X32MI 和 X32MO 示波器检测没有任何信号, 但 X32MI 和 GND 示波器检测 300MV 的高电平, X32MO 和 GND 示波器检测 300MV 的高电平
7. 低频晶振以及其它不相关不考虑, WH583M 新购买。
8. PCB 截图去掉铺铜。
9. 可以邮寄焊接好的板子调试
